## PROTECCION DEL CARPACHO ROTOPALA EN MINA DE COBRE

**EMSOL MRP-1830** extiende la vida de sus equipos!

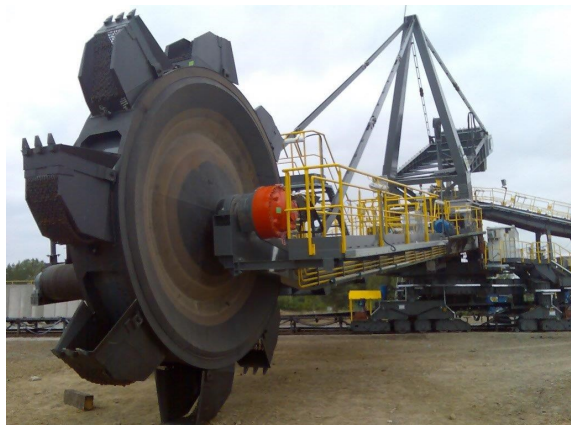
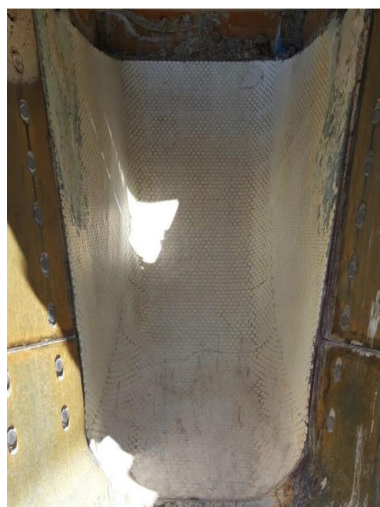
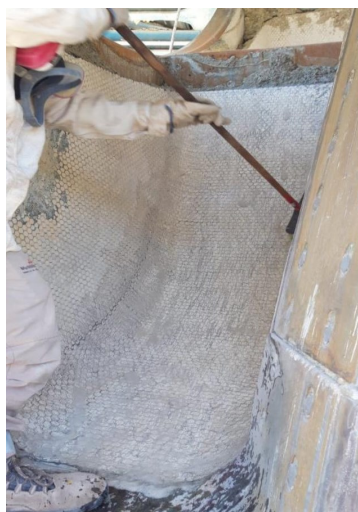
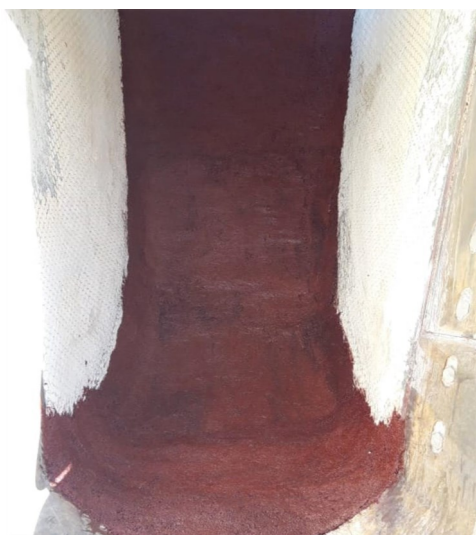
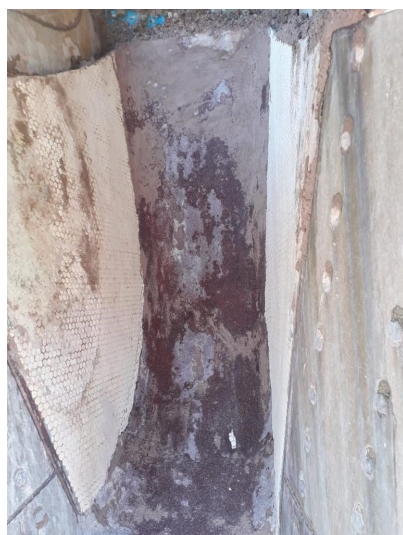
La superficie se preparó bajo la norma SSPC SP-3 usando herramientas mecánicas, y se neutralizó usando un desengrasante a base de agua. El producto EMSOL MRP-1830 se aplicó en el medio de la carpacha en 8 a 10 mm, y en la parte superior e inferior a 12 mm. Después de 15 días de operación continua, la rotopala se paró para realizar mantenimiento periódico y se confirmó que el material EMSOL MRP-1830 soportó las condiciones operativas y las expectativas del cliente. Como consecuencia, el cliente ha decidido empezar a usar el EMSOL MRP-1830 como material de sacrificio en la planta, siendo un producto ideal para reparaciones donde los equipos deben regresar a servicio en tan poco como 3 horas @ 25°C.
